UTILIZAÇÃO DE LUVAS SOLDÁVEIS PARA EMENDA MECÂNICA DAS BARRAS DE AÇO NAS OBRAS DE RETROFIT DO HOTEL GLÓRIA NO RIO DE JANEIRO

THE USE OF WELDABLE COUPLERS FOR MECHANICAL SPLICE IN THE RETROFIT AT GLÓRIA HOTEL IN RIO DE JANEIRO

Victor Gustavo Chiari (1); Jessica Tarenzi Ramos (2)

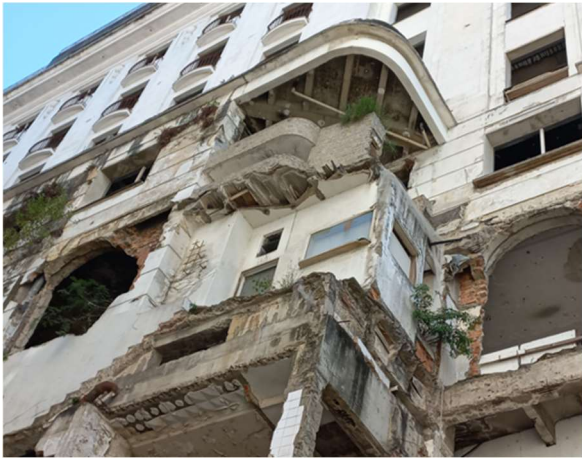
Figura 3 – Fachada original do Hotel Glória parcialmente demolida.
Fonte: Elaboração Própria

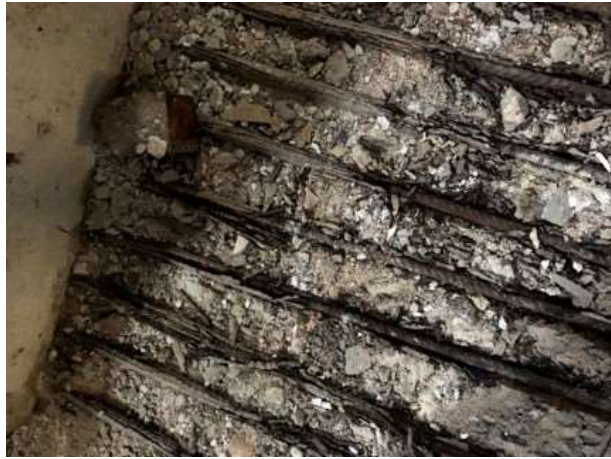
- Várias inconformidades de obra em relação ao projeto de 2008, incluindo dimensão errada de barras e peças faltantes (RAMOS, 2023);
- Cobrimento abaixo do mínimo permitido pela ABNT NBR 6118 (2014), versão usada durante a elaboração do projeto;
- Fachada original com diversas patologias (Figura 3);
- Arranques do projeto anterior em estado grave de corrosão e com perda de seção significativa (Figura 4);
- Estrutura existente de 1960 com patologias graves de infiltração, corrosão e deslocamentos (Figura 5);
- A estrutura existente original estava escorada devido a risco iminente de colapso (Figura 6);
- Placas de ancoragem de tirantes de sustentação de contenção existentes com alto grau de corrosão;

Figura 4 – Arranques existente corroídos com severa perda de seção.
Fonte: Elaboração Própria

Notou-se, portanto, que os arranques antigos não tinham o comprimento mínimo necessário para o projeto, portanto o traspasse seria insuficiente. Esses arranques eram referentes aos das armaduras de lajes e vigas que foram deixados nos pilares novos. No entanto, o que não se sabia durante a etapa prévia ao projeto, era que os arranques deixados estavam com comprimentos diferentes do projeto anterior. Sendo assim, as luvas soldáveis foram usadas para corrigir a dimensão dos arranques deixados pela obra do projeto anterior devido sua facilidade construtiva. A Figura 8 mostra um detalhe típico do projeto das emendas dos arranques com a especificação da luva soldável.

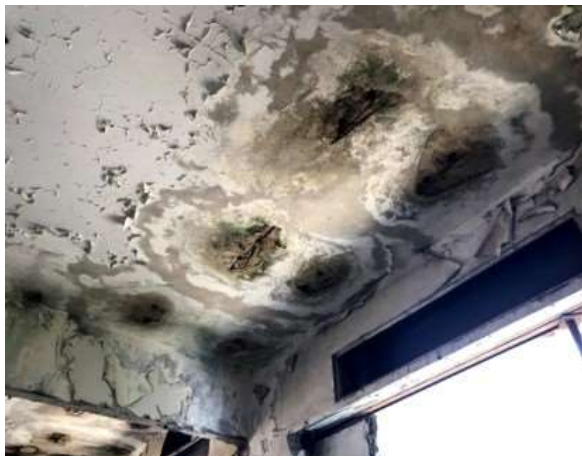
Figura 5 – Infiltrações e corrosão na estrutura existente.
Fonte: Elaboração Própria

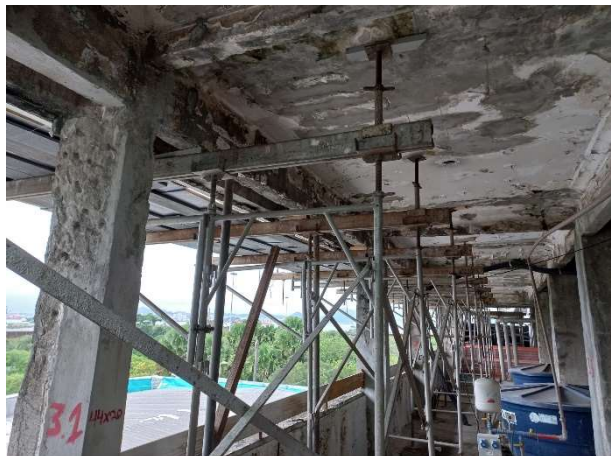
Figura 6 – Estrutura existente escorada.
Fonte: Elaboração Própria

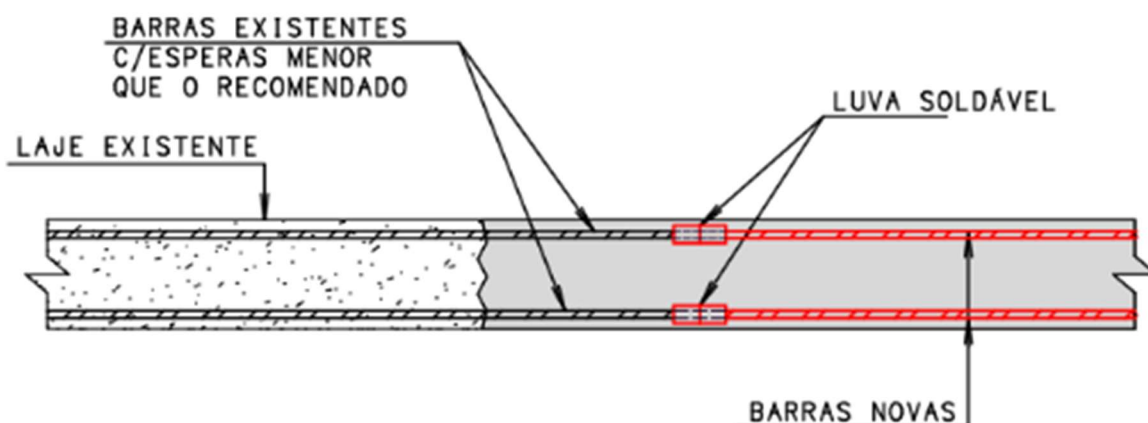
Figura 8 – Detalhe típico de projeto das emendas dos arranques com as luvas soldáveis.
Fonte: Elaboração Própria

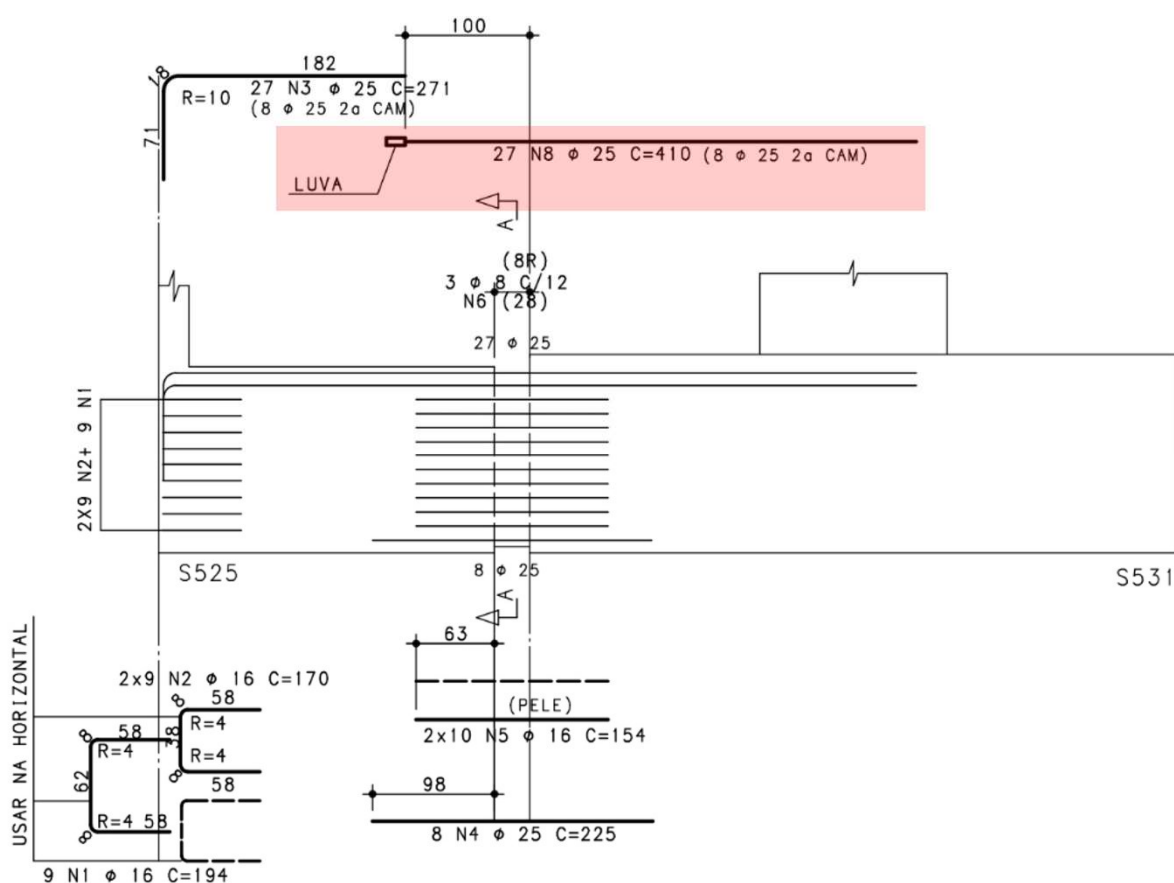
No Bloco 3 as luvas foram utilizadas justamente nestas vigas-alavancas (Figura 9), além das vigas de transição que tinham grande densidade de armadura e precisavam ser implantadas nas estruturas existentes. Esta razão exemplifica muito bem uma das principais características do uso das emendas mecânicas por luvas que é a redução do congestionamento nas armaduras.

Figura 9 – Detalhe de projeto de uma das vigas de transição onde a luva soldável foi recomendada.
Fonte: Elaboração Própria

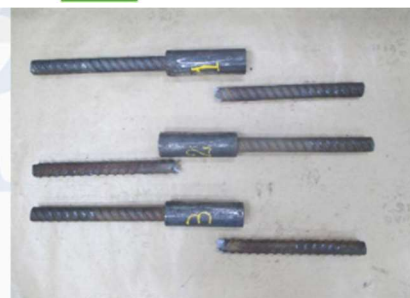
Figura 10c – Barras fraturadas após o ensaio de resistência à tração.

De acordo com os resultados mostrados, nota-se que todos os ensaios apresentaram resultados de resistência ao escoamento e limite de resistência à tração superiores ao especificado na ABNT NBR 8548 (1984), atestando as luvas soldáveis como solução para emendar mecanicamente as barras de aço existentes nos Blocos 1 e 3 das obras de *retrofit* do Hotel Glória. Além disso, em todos os ensaios a fratura ocorreu na barra de aço e não na própria luva, assim como sugerido pelo fabricante.

Comparativamente aos valores mínimos especificados pela norma ABNT NBR 8548 (1984), verificou-se que os resultados dos ensaios para a resistência ao escoamento foram ao menos 6% superiores (527 MPa para a “amostra 3” da luva soldável de 16 mm) aos 500 MPa estabelecidos, enquanto para o limite de resistência à tração, os resultados obtidos foram minimamente 13% superiores aos 550 MPa estabelecido pela mesma norma supracitada (623 MPa para a “amostra 3” da luva soldável de 32 mm).

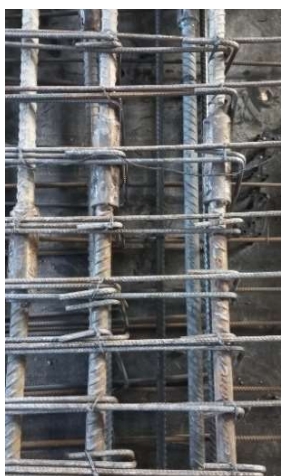
Figura 13 – Detalhe de ligação das barras novas de reforço dos pilares no Bloco 1.
Fonte: Elaboração própria

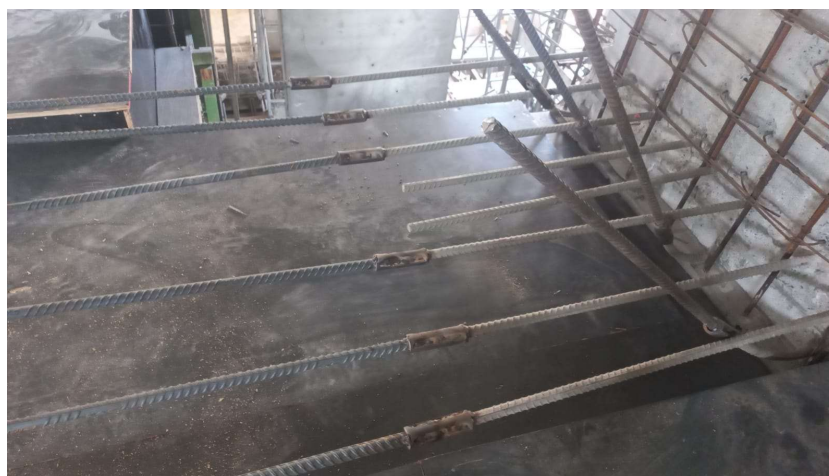
Figura 14 – Arranques emendados mecanicamente pela luva soldável que foram complementados e utilizados no projeto do Bloco 1.
Fonte: Elaboração própria

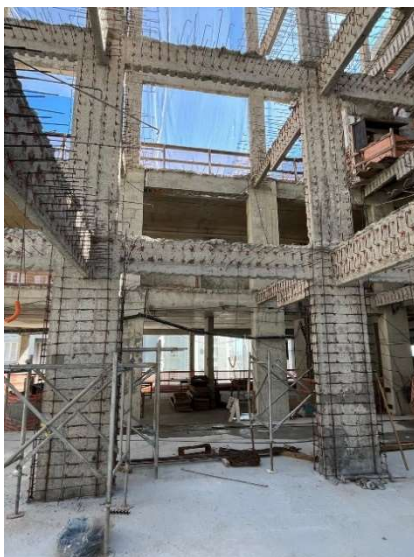
Dessa forma, os pilares foram reforçados com aumento de seção, assim como as vigas, que incluíram ainda o uso de fibra de carbono. Todas as lajes foram demolidas e refeitas por conta de custo e prazo de obra e as lajes novas dos terraços em todo o perímetro do edifício foram apoiadas parcialmente na estrutura existente. Houve ainda a necessidade de reforçar todas as fundações por conta do elevado aumento de carga na estrutura. No Bloco 2 não houve a necessidade de utilização das luvas.

Figura 16a – Reforços dos pilares do “esqueleto” do Bloco 2.
Fonte: Elaboração própria
