## Ensaaios Não-Destrutivos e o Uso de Inibidores Migratórios de Corrosão como Solução Corretiva nas Obras de Retrofit do Hotel Glória no Rio de Janeiro

Retrofit; Inibidor de corrosão; Ensaio não-destrutivo; Concreto armado; Hotel Glória

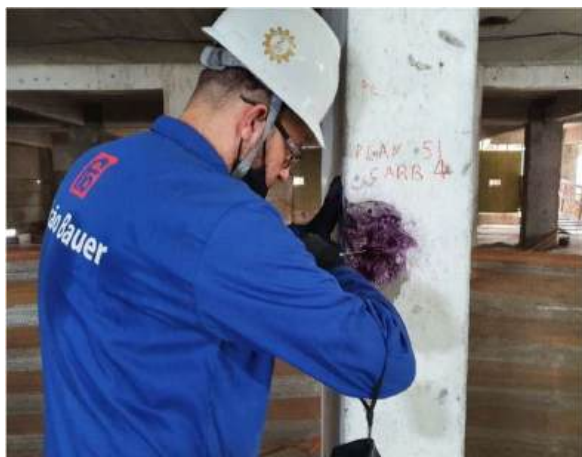
Figura 2. Exemplo de ensaio de profundidade de carbonatação em um dos pilares do Bloco 2.

aspectos referentes à durabilidade e vida útil da edificação. Em geral, a frente de carbonatação do concreto (Figura 2) é medida por meio de ensaios com indicadores químicos como a fenolftaleína, borrifados ou aspergidos em perfis de concretos recém-rompidos. A fenolftaleína muda de cor dependendo do pH do concreto (Figura 3), revelando a zona carbonatada, onde o pH diminuiu devido à reação do  $\text{CO}_2$  com compostos presentes no cimento.

Esse ensaio, simples e expedito, serviu para avaliar o avanço da frente de carbonatação presente no concreto antigo do Hotel Glória frente ao meio agressivo associado com a idade da edificação (de pouco mais de 100 anos) para determinação de eventual sobrevida útil. No Bloco 01 o ensaio de profundidade de carbonatação foi realizado em 32 pilares. Conforme observado, 11 dos 32 pilares ensaiados (34,4% da amostragem) apresentam concreto carbonatado com armadura já despassivada.

Já no caso do Bloco 02, 5 dos 20 pilares ensaiados (25% da amostragem total) apresentam concreto carbonatado com armadura já despassivada. Destes, 4 encontram-se na edificação antiga. Os pilares ensaiados pertencentes à parte nova da edificação (com cerca de 12 anos de idade), não estão carbonatados e apresentam, em sua maioria, risco baixo de despassivação (65% da amostragem total).

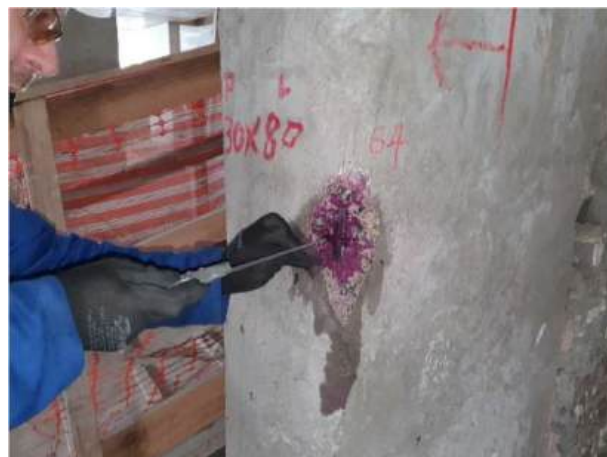
Figura 3. Aspecto do concreto após aplicação da fenolftaleína.

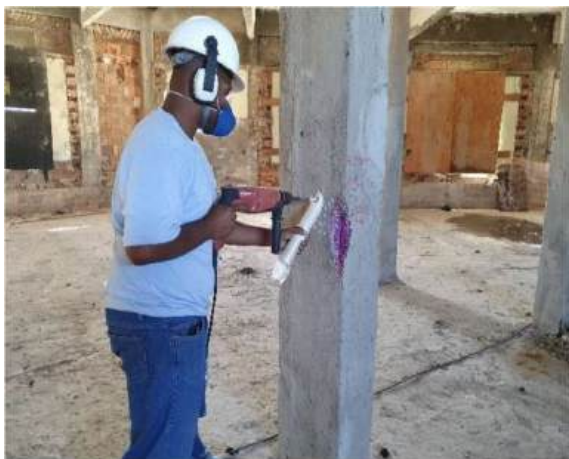
Figura 4. Coleta de material do Bloco 1 para o ensaio de cloretos.

O procedimento do ensaio geralmente envolve a coleta de amostras de concreto (Figura 4 e Figura 5), que podem ser obtidas por meio de perfuração ou corte, dependendo do tipo de estrutura. As amostras são então submetidas a uma extração química, onde são tratados com uma solução que dissolve os cloretos presentes. O teor de cloretos é medido utilizando métodos como titulação ou espectroscopia, que permitem quantificar a concentração de cloretos na amostra. A análise deve ser realizada em condições controladas e com equipamentos adequados para garantir a precisão dos resultados.

Conforme estabelecido na ABNT NBR 12655 (2022), o teor máximo de íons cloreto no concreto armado, para evitar a degradação do mesmo, deve ser de até 0,15% sobre a massa de cimento (para a classe de agressividade III). Considerando como premissa o consumo de cimento de  $320\text{kg/m}^3$  e a massa específica do concreto em  $2400\text{kg/m}^3$ , o teor de cloreto máximo aceitável seria de 0,02%. Nos ensaios realizados, observou-se que apenas 4 pontos dos 32 ensaiados (12,5% do total) encontravam-se contaminados por cloretos, sendo os demais valores encontrados inferiores ao limite máximo.

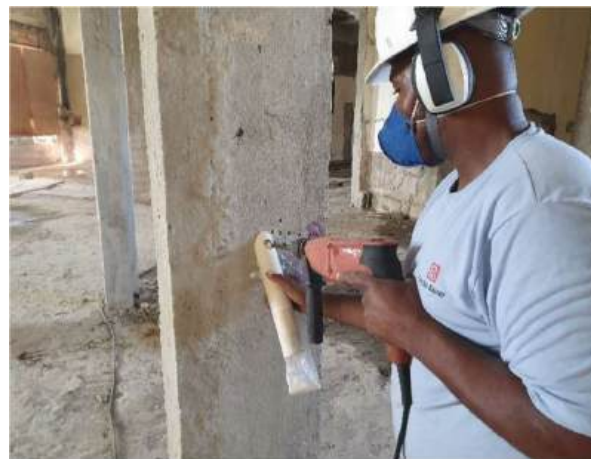
Figura 5. Coleta de material do Bloco 2 para o ensaio de cloretos.

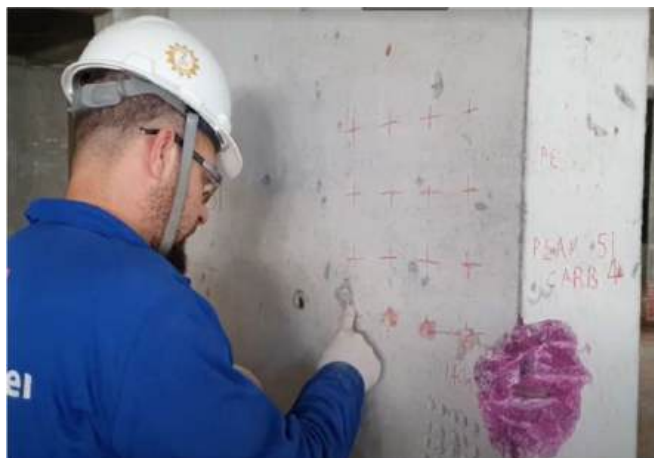
Figura 6. Procedimento do ensaio de ultrassonografia dinâmica em pilar do Bloco 1.

Tendo em vista que é um ensaio não destrutivo de execução rápida, ele foi realizado em 26 pilares importantes distribuídos na estrutura, 16 no Bloco 1 e 10 no Bloco 2. Optou-se por realizar três leituras nos elementos ensaiados (Figura 6), totalizando 208 pontos de ensaio. Na Figura 7 é possível visualizar um exemplo do procedimento de ensaio, realizado através de medida direta. Em conformidade com a BS 1881-203 (1986), 96,6% dos resultados individuais de cada leitura foram bons (entre 3500m/s e 4500m/s), 1,9% foram regulares (entre 3000m/s e 3500m/s) e 1,4% duvidosos (menor do que 3000m/s, somente 1 pilar).

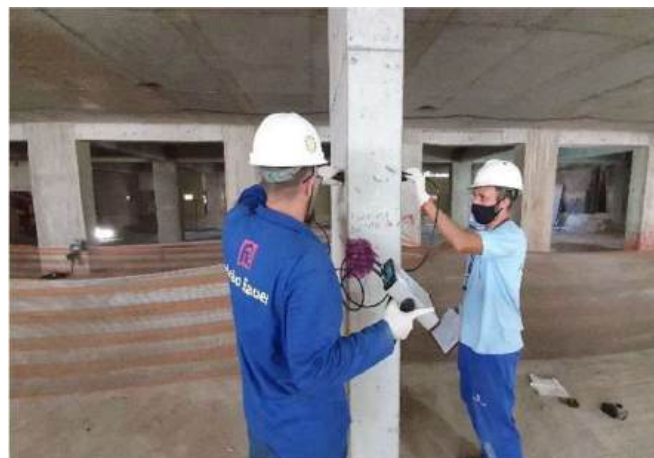
Figura 7. Ensaio de ultrassonografia dinâmica realizado pelo método direto.

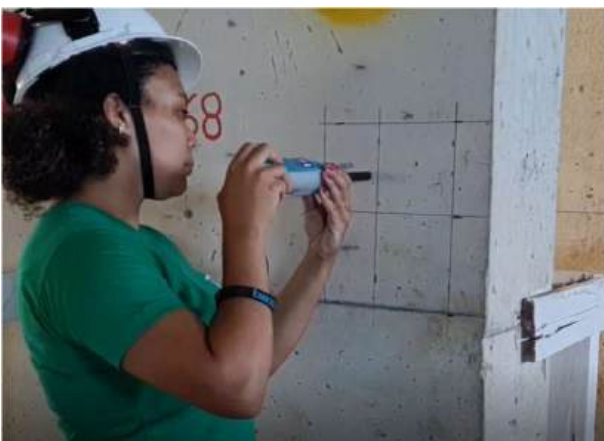
Figura 8. Execução do ensaio de esclerometria em um dos pilares do Bloco 2.

Tendo em vista a rapidez da execução dos ensaios, foi proposta sua execução em 100% dos tramos de pilar da estrutura no Bloco 1, cerca de 800 pontos, e Bloco 2: cerca de 700 pontos, totalizando 1500 pontos. Dada a quantidade elevada de pontos, orientou-se o uso de 8 impactos por ponto de ensaio e possibilidade de redução de 50% desse quantitativo em função do fator de simultaneidade dos resultados.

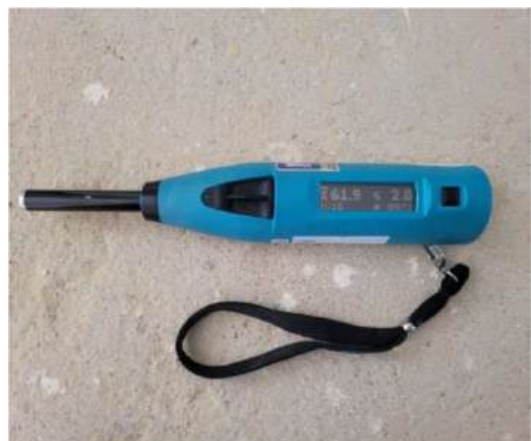
Figura 9. Martelo de Schmidt, equipamento usado no ensaio de esclerometria.

Dentre os métodos não destrutivos é um dos mais utilizados em função de sua praticidade e rapidez. O ensaio basicamente consiste em impactar uma superfície de concreto de maneira padrão, com uma dada energia de impacto e, então, medir o rebote ou a reflexão de uma massa padrão após o impacto no concreto. A norma técnica que rege este ensaio no Brasil é a ABNT NBR 7584 (2012) e define os procedimentos para a realização do ensaio (Figura 8), incluindo a calibração do martelo de Schmidt (Figura 9), a preparação da superfície e a interpretação dos resultados.

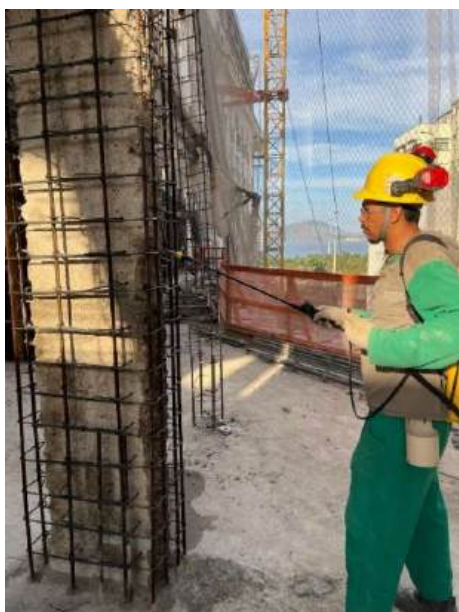
Figura 13. Aplicação do inibidor migratório de corrosão por aspersão em um dos pilares do Bloco 2.

A fim de homogeneizar a solução, o inibidor de corrosão foi diluído em uma proporção 1:1 (1 litro d'água para 1 litro de produto) e, com o auxílio de um pulverizador costal manual de baixa pressão, foi aplicado em duas demãos diretamente na superfície de concreto na fachada do Bloco 1 e pilares e vigas (já reforçados) do Bloco 2 (Figura 13). É importante salientar que o jato deve sair em formato de “leque” (Figura 14) para evitar o chamado efeito-rebote e que a segunda demão foi aplicada após o substrato estar seco ao toque, o que ocorreu cerca de 30 minutos após a primeira devido às altas temperaturas no Rio de Janeiro.

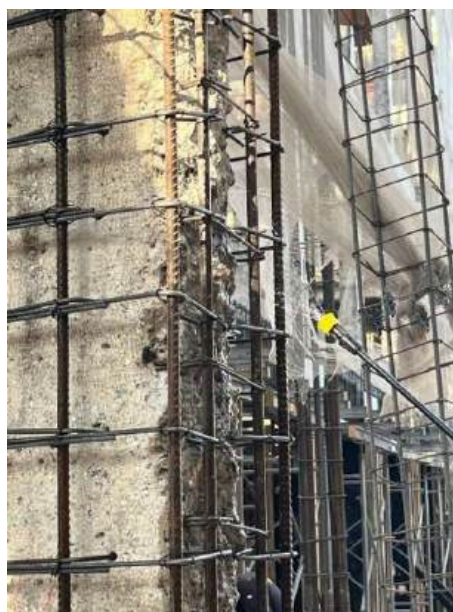
Figura 14. Detalhe da aspersão do inibidor de corrosão em formato de “leque”
