UTILIZAÇÃO DE LUVAS SOLDÁVEIS PARA EMENDA MECÂNICA DAS BARRAS DE AÇO NAS OBRAS DE RETROFIT DO HOTEL GLÓRIA NO RIO DE JANEIRO

THE USE OF WELDABLE COUPLERS FOR MECHANICAL SPLICE IN THE RETROFIT AT GLÓRIA HOTEL IN RIO DE JANEIRO

Victor Gustavo Chiari (1); Jessica Tarenzi Ramos (2)

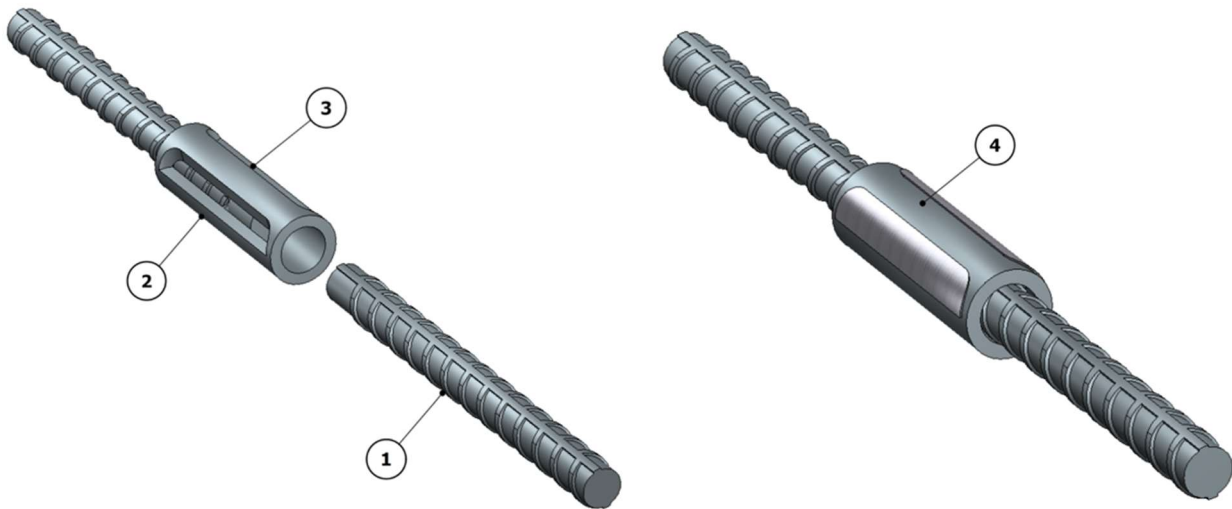
Atualmente, a configuração da luva possui rasgos laterais para serem preenchidos por solda e assim conectar as barras de aço. Esta solda deve preencher completamente os vazios deixados na luva até que a barra de aço esteja completamente fixa. Necessita de mão-de-obra específica (soldador) e uma máquina de solda simples. Pode ser instalada com solda feita por eletrodos ou tipo MIG. A Figura 2 apresenta os detalhes da luva soldável.

Figura 2 – Imagem ilustrativa da luva soldável antes e após a soldagem
1-barra de aço / 2-luva soldável / 3-pré-soldagem / 4-pós-soldagem
Fonte: Elaboração própria

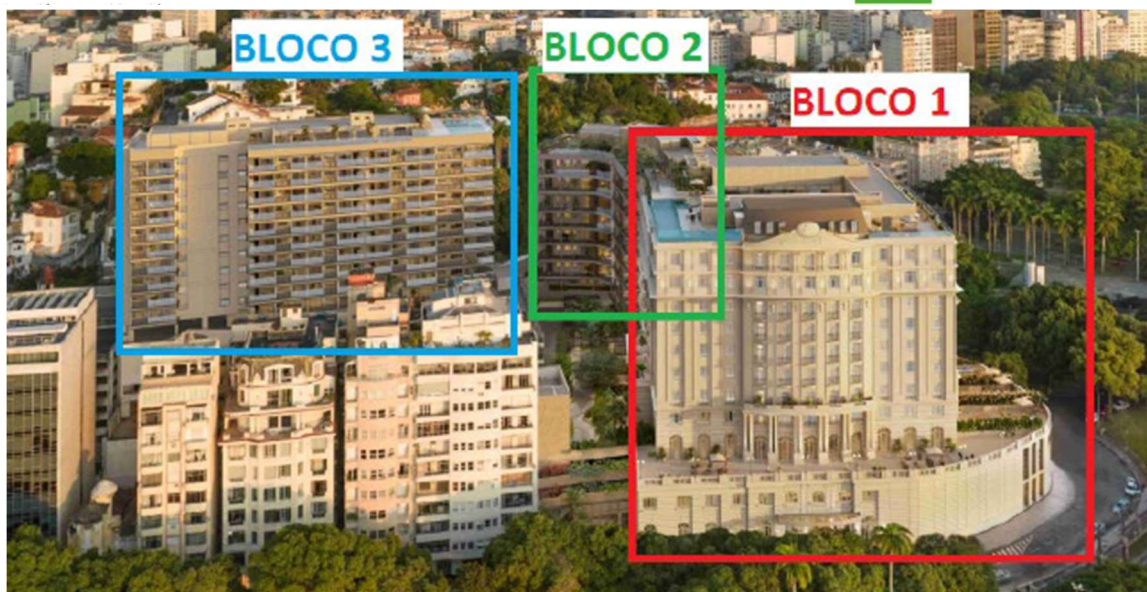
- Bloco 1: Fachada histórica de 1922 deveria ser preservada com estrutura interna nova, ou seja, seria feita a execução do “*retrofit do retrofit*”;
- Bloco 2: Edificação existente de 1960 deveria ser completamente reforçada para atender novos carregamentos;
- Bloco 3: Edificação completamente nova, no entanto, por conta de necessidade legal, seria necessário construir uma estrutura nova dentro da existente de 1960. O edifício antigo só poderia ser demolido após execução completa do novo.

Figura 7 – Imagem ilustrativa do empreendimento com a divisão dos blocos
Fonte: RAMOS, 2023

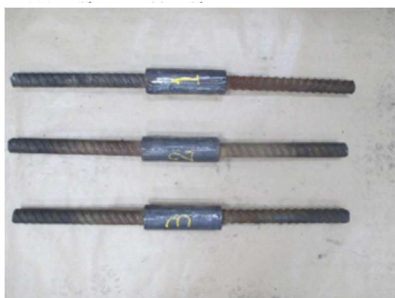
Os ensaios foram realizados em laboratório idôneo e devidamente credenciado no Inmetro, cujos resultados são apresentados na Tabela 1. Infelizmente o laboratório não forneceu as curvas tensão *versus* deformação dos ensaios. Como exemplo, a Figura 10 mostra as barras de aço emendadas pela luva soldável de 32 mm antes, durante e após os ensaios de resistência à tração.

Figura 10a – Barras emendadas pela luva soldável antes do ensaio.

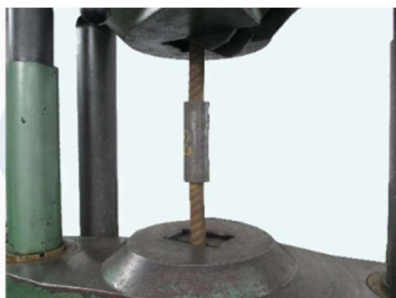
Figura 10b – Barra posicionada na máquina universal durante o ensaio.

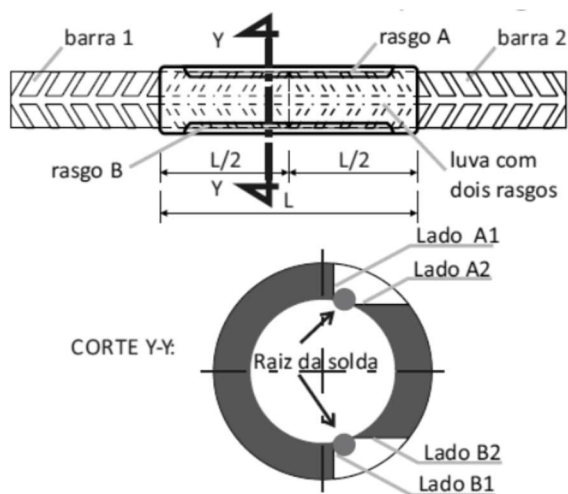
Figura 11 – Primeiro passo para a execução da solda na luva de emenda.
Fonte: Protende ABS (2013)

- Inserir a luva nos arranques existentes localizadas no Bloco 1 ou nas vigas-alavanca/vigas de transição (Bloco 3) e centralizá-la;
- Inserir a barra da continuidade estrutural na outra extremidade da luva;
- Soldar a luva na barra trecho a trecho através de “cordões de solda”, seguindo as orientações da Figura 11. As intersecções do lado A1, A2, B1 e B2 são as raízes da solda, ou seja, os pontos de início e dos cordões de solda para unir as laterais do rasgo da luva com as barras de aço;
- Preencher um cordão de solda nos lados A1 e B1 a partir da raiz, seguido de um cordão nos lados A2 e B2, também partindo da raiz;
- Continuar o preenchimento seguindo a mesma sistemática até que o rasgo esteja completamente preenchido (Figura 12);
- Recomendou-se aplicar o eletrodo tipo AWSE 7018 que exige certos cuidados com a armazenagem em locais com umidade, porém proporciona maior facilidade na

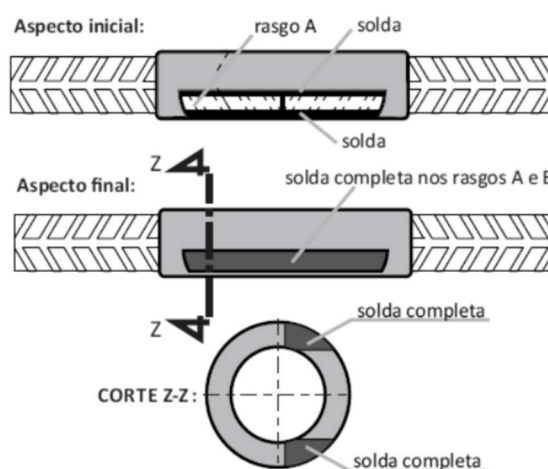
Figura 12 – Continuidade da aplicação da solda na luva até o completo preenchimento do rasgo.
Fonte: Protende ABS (2013)

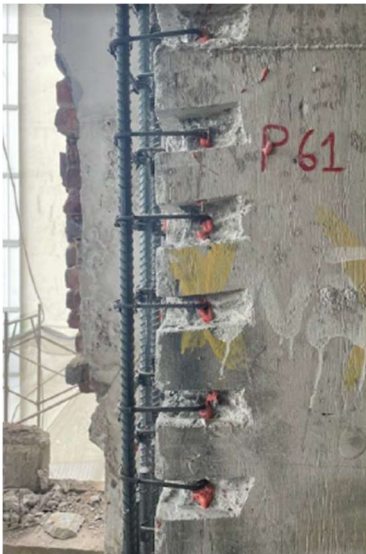
Figura 15a – Detalhe de ligação das barras novas de reforço de um dos pilares no Bloco 1.
Fonte: Elaboração própria

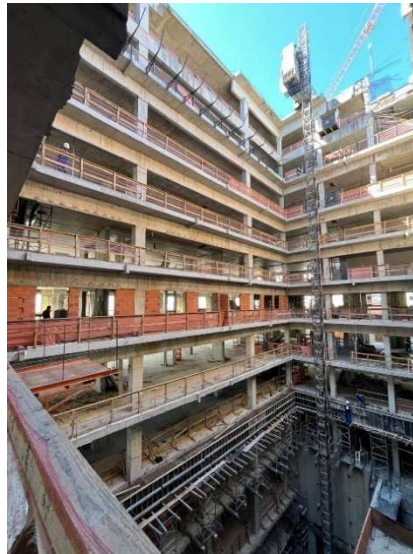
Figura 15b – Vista externa dos pavimentos do Bloco 1 durante a execução dos reforços.
Fonte: Elaboração própria

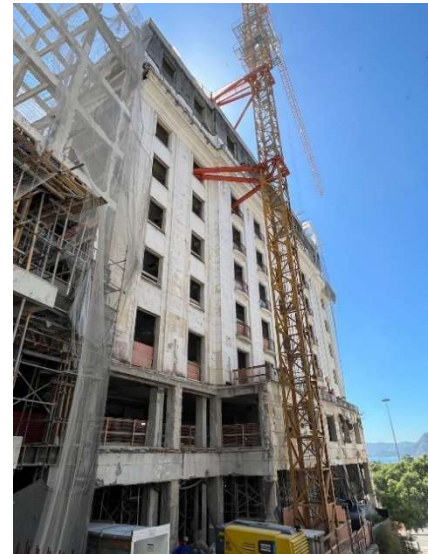
Figura 15c – Fachada lateral do Bloco 1.
Fonte: Elaboração própria

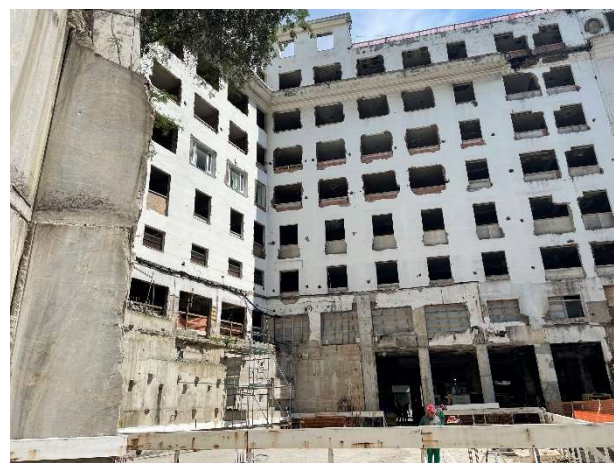
Figura 16b – Fachada frontal do Bloco 2.
Fonte: Elaboração própria

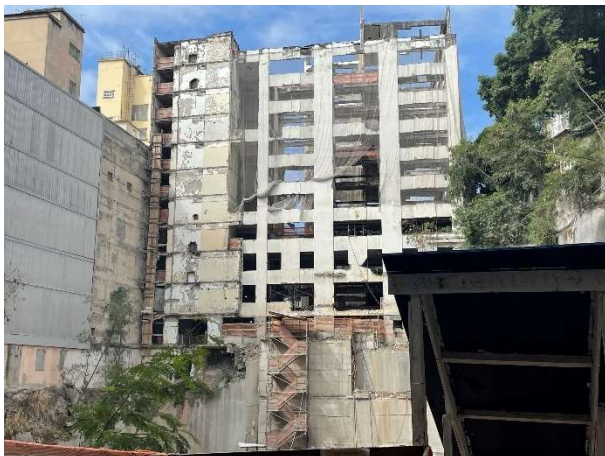
Figura 17a – “Esqueleto” existente do Bloco 3 que foi preservado para a execução da estrutura nova.
Fonte: Elaboração própria

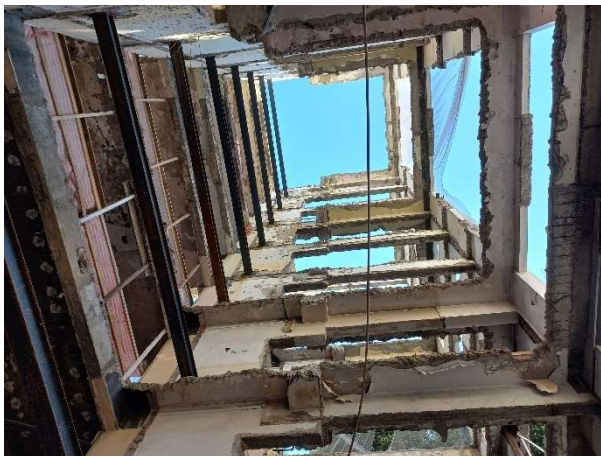
Figura 17b – Estrutura do Bloco 3 já sem as lajes originais.
Fonte: Elaboração própria

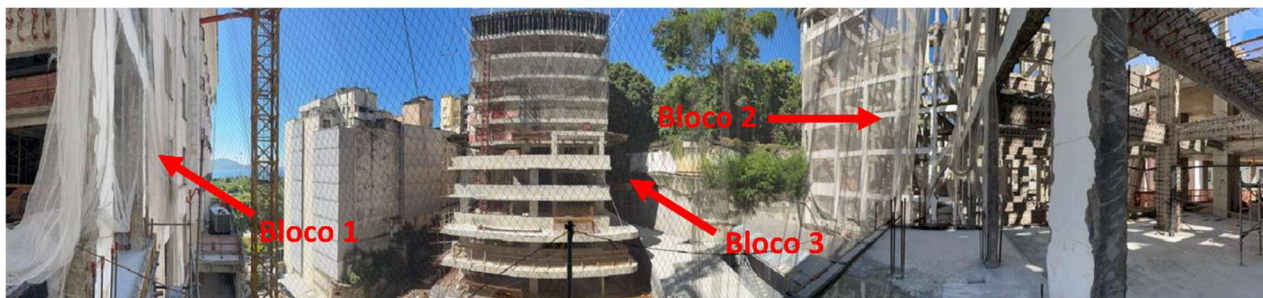
Figura 18 – Vista interna panorâmica dos blocos durante a execução do *retrofit* do Hotel Glória.
Fonte: Elaboração própria
